建设项目竣工环境保护验收调查表

项目名称：郟城县 TC-1 风电项目

郟城恒风新能源有限公司

2026 年 4 月

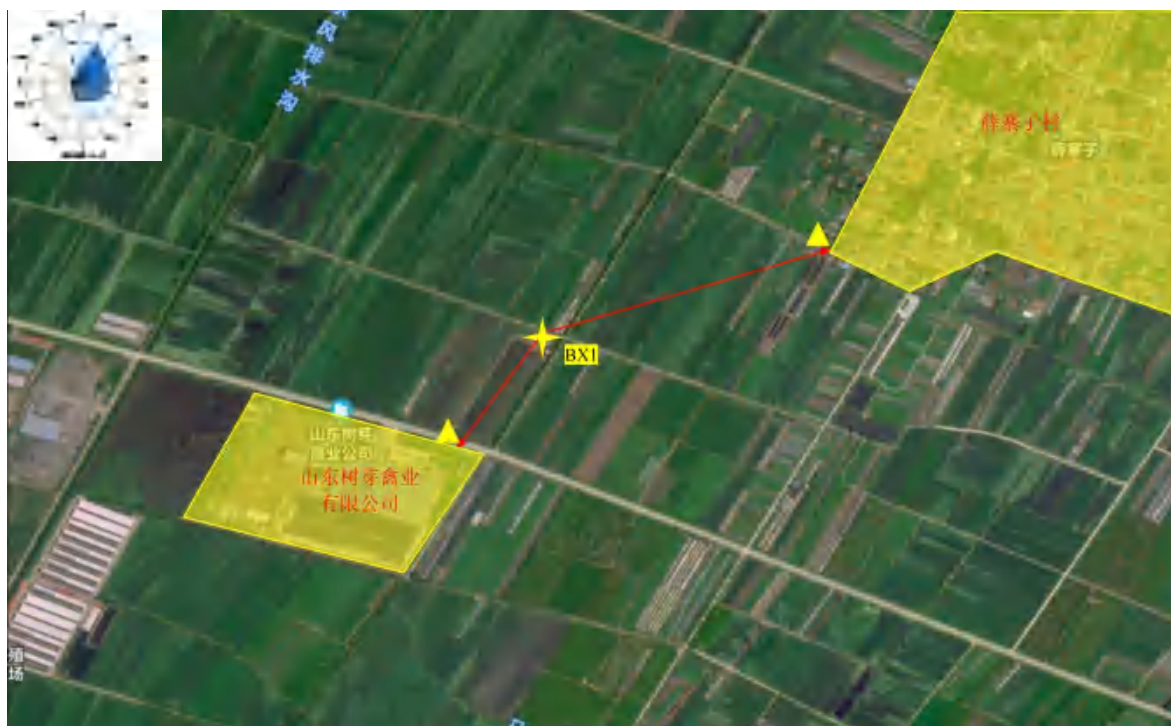
项目 BX1 风机噪声环境敏感点检测布点图

项目类别	编号	检测点位
风电场环境敏感点噪声	1#	BX1 风力发电机东北侧薛寨子村距离 BX1 风机最近房屋西南 1m 处（505m）
	2#	BX1 风力发电机西南侧山东树芽禽业有限公司距离 BX1 风机最近房屋东北 1m 处
	3#	F07 风力发电机西侧颜庄距离 F07 风机最近房屋东南 1m 处（537m）
	4#	F22 风力发电机东侧刘湖村距离 F22 风机最近房屋西 1m 处（465m）
	5#	BX3 风力发电机北侧龙湖村距离 BX3 风机最近房屋南 1m 处（517m）
	6#	F32 风力发电机东侧张墩村距离 F32 风机最近房屋西 1m 处（460m）
风电场环境敏感点衰减断面噪声	7#	BX1 风力发电机距离东北侧薛寨子村方向外扩水平距离 100m、200m、300m、400m 处
	8#	BX1 风力发电机距离西南侧山东树芽禽业有限公司方向外扩水平距离 100m、200m、400m、500m 处
	9#	F07 风力发电机距离西侧颜庄方向外扩水平距离 100m、200m、300m、400m 处
	10#	F20 风力发电机距离南侧窦场村方向外扩水平距离 100m、200m、300m、400m 处
	11#	F20 风力发电机距离北侧宋村方向外扩水平距离 100m、200m、300m、400m 处
	12#	F22 风力发电机距离东侧刘湖村方向外扩水平距离 100m、200m、300m、400m 处
	13#	F32 风力发电机距离东侧张墩村方向外扩水平距离 100m、200m、300m、400m 处
	14#	BX3 风力发电机距离北侧龙湖村方向外扩水平距离 100m、200m、300m、400m 处

风电场环境衰减断面及敏感点监测布点见图 3。
